**TESIS**

**“CARACTERÍSTICAS MICROBIOLÓGICAS DE LOS POZOS DE AGUA  
SUBTERRÁNEAS EN EL CONSUMO HUMANO DE LA URBANIZACIÓN  
VILLA LAS PALMERAS CHILLA – JULIACA, 2021”**

**2022**

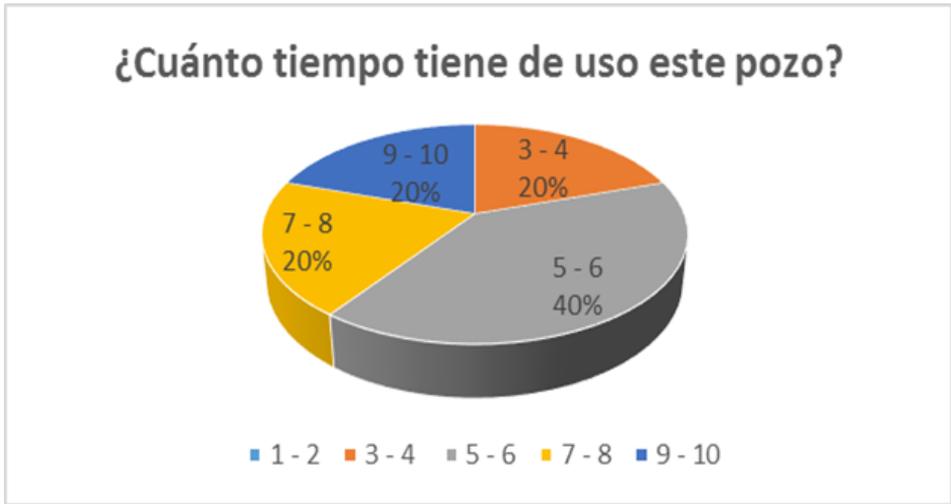
El 40% de las familias hacen uso de los pozos, entre de 5 a 6 años

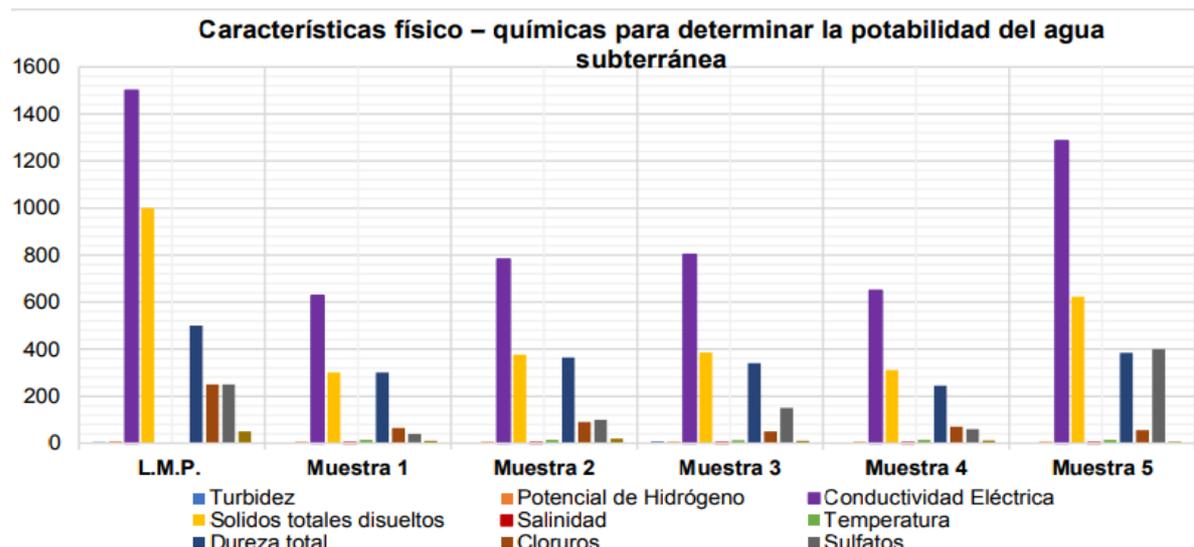
**Figura 3.** Características físico – químicas de la potabilidad de las aguas subterráneas de la Urbanización Villa Las Palmeras – Chilla.

consumo humano, por lo que rechazamos nuestra hipótesis de que el nivel de potabilidad de las aguas subterráneas para el consumo humano en pozos no cumple los estándares de potabilidad de la Urbanización de Chilla del distrito de Juliaca.

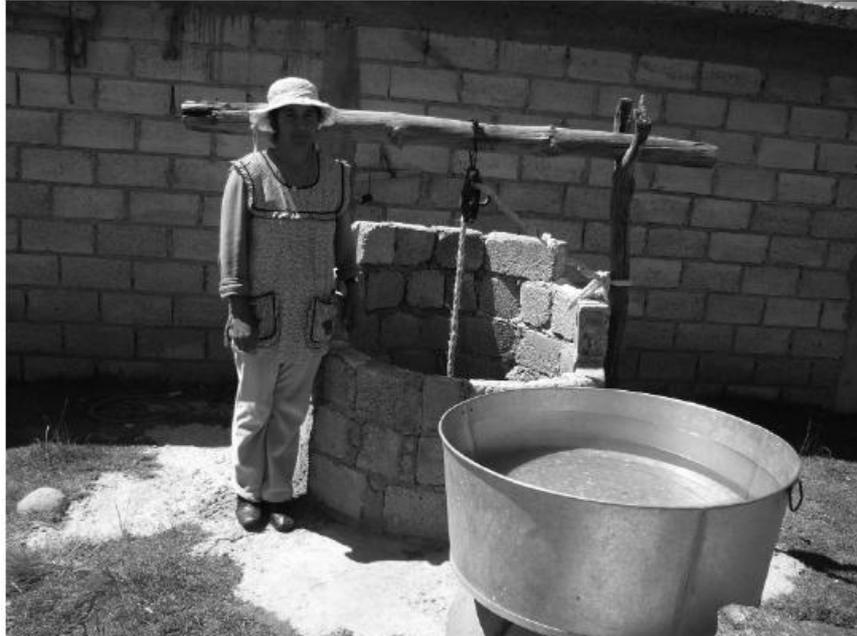
Figura 1. Pozo en casa de la familia Ramírez, ejido de Jesús María, municipio de Villa Victoria, Estado de México

Anexo 6. MODELO DE LA CONSTRUCCIÓN DE UN POZO PARA EL CONSUMO HUMANO
