TESINA

**“DETERMINACIÓN DE LOS PARAMETROS FISICOS Y QUIMICOS EN
LAS AGUAS SUPERFICIALES DEL RÍO COATA, (PUENTE
INDEPENDENCIA) ZONA BAJA – DISTRITO DE COATA 2022”**

BACHILLER EN INGENIERÍA AMBIENTAL

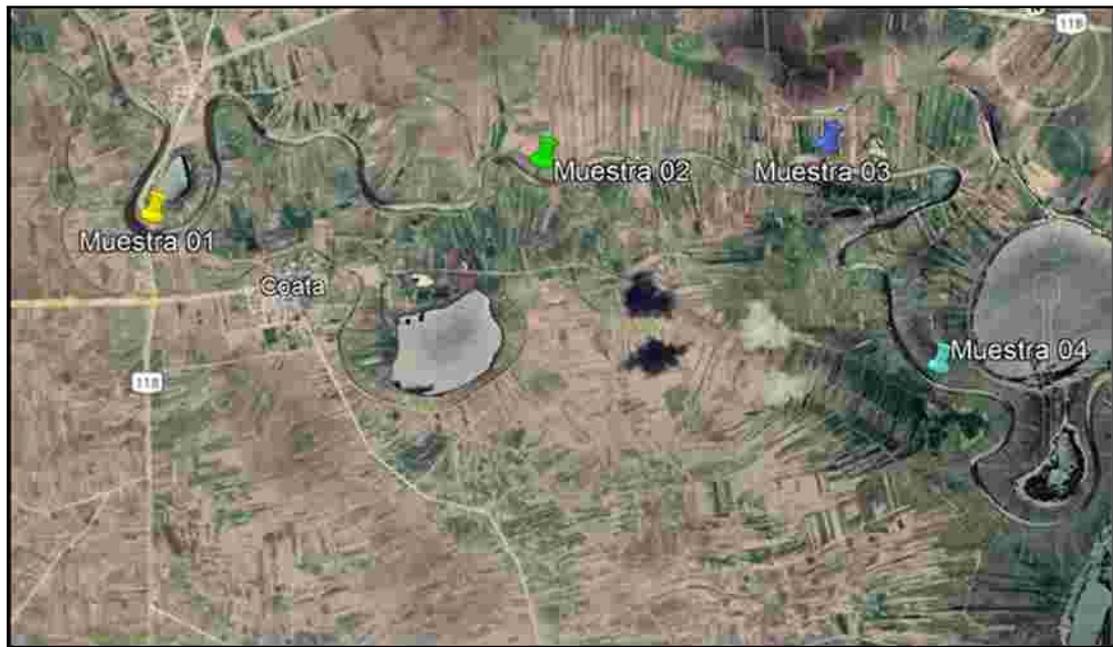
Figura 01: Ubicación de los puntos de monitoreo en el río Coata.

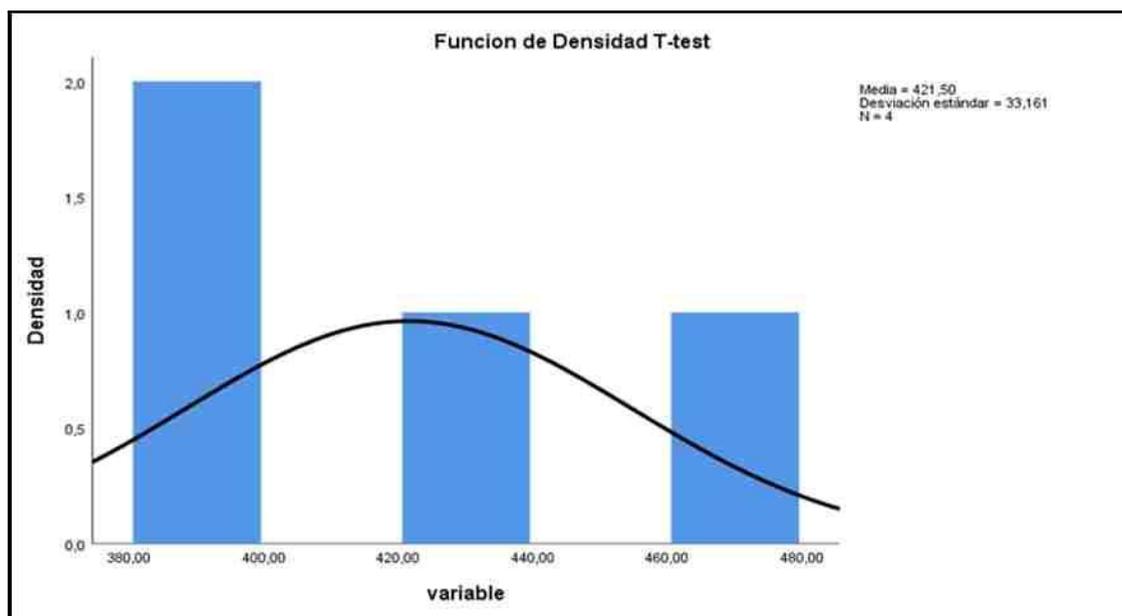
Los resultados en parámetros físicos, conductividad eléctrica y sólidos disueltos totales, se determinó, que existe diferencia estadística significativa ($p < 0.05$), de lo cual se interpreta que se acepta la prueba de la hipótesis alterna H_1 ., mientras que para la temperatura no existe diferencia estadística ($p > 0.05$) y se rechaza la hipótesis nula H_0 .

Figura 03: respectivo análisis estadístico físicos-SPSS versión 23.1.

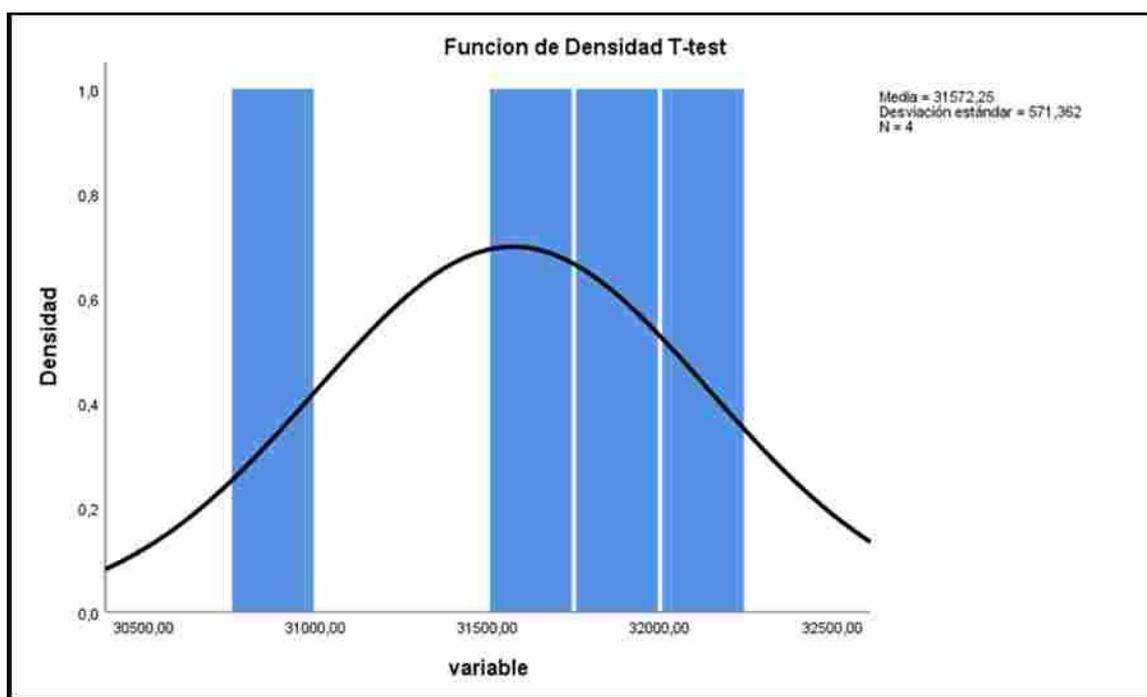
Para la concentración de sobrepasa los ECA en cloruros, mientras que sulfatos y el pH se determinó que existe diferencia estadística significativa ($p < 0.05$), de lo cual se interpreta que se aprueba la hipótesis alterna. Mas no la hipótesis nula.

Figura 04: Respectivo análisis estadístico Químicos- SPSS versión 23.1.

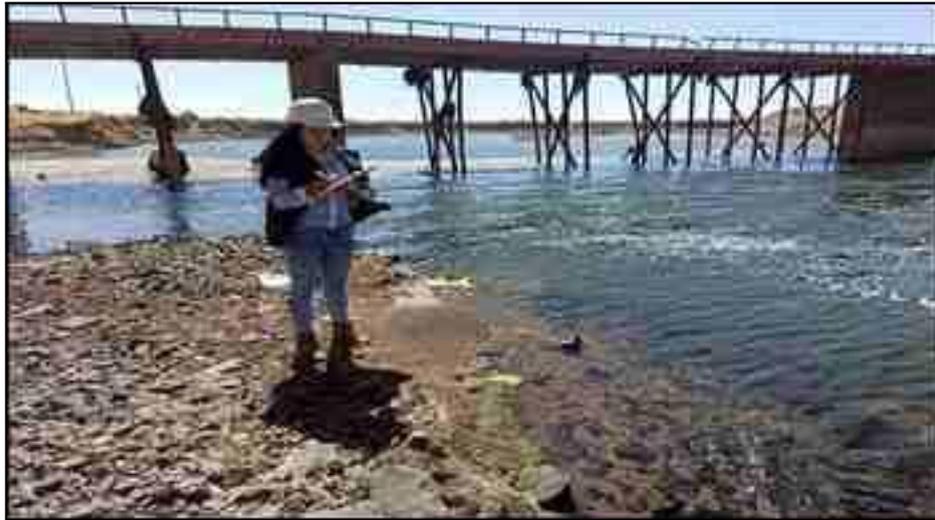
Figura 05: Identificando las zona de muestreo en la zona de Puente Independencia, río Coata.

Fuente: Para la realización del estudio, primero se tomó el inicio de muestras que es en el Puente Independencia. Elaboración propia.

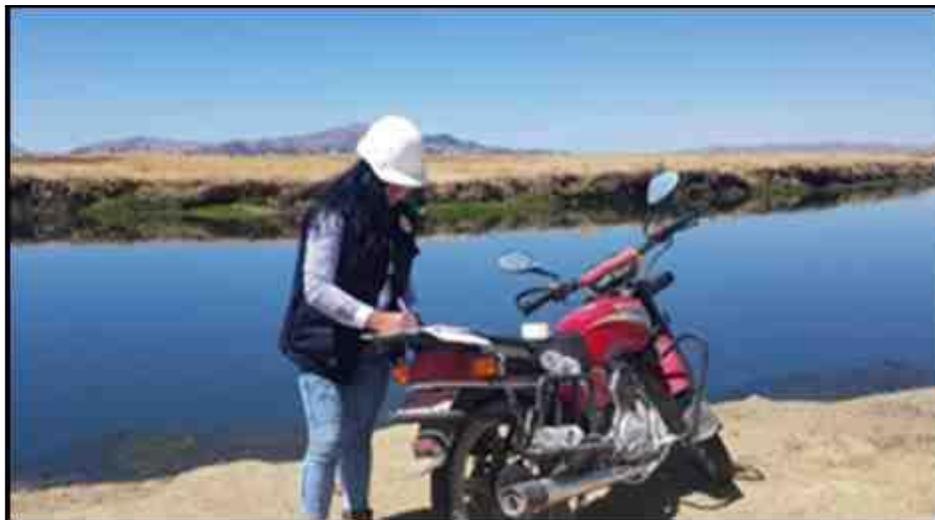
Figura 06 :Rotulado y etiquetado en campo.

Fuente: Se observa en el fondo la imagen del río Coata, donde se realizó la preparación de rotulado y etiquetado para las respectivas muestras. Elaboración propia .

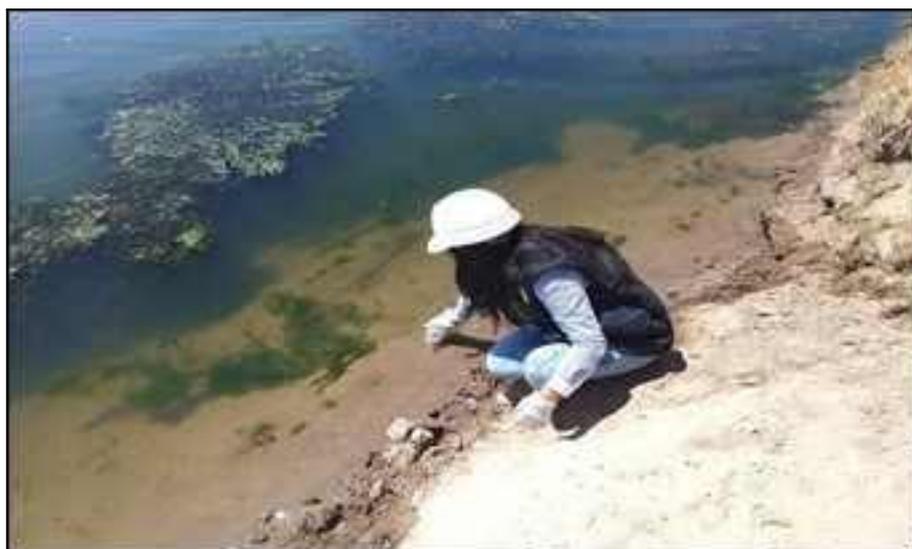
Figura 07: Realización de la toma de muestras correspondientes en el río Coata.

Fuente: Se observa la realización respectiva de la toma de muestras correspondiente para su análisis respectivo muestras de agua en la zona del río coata. Elaboración propia.

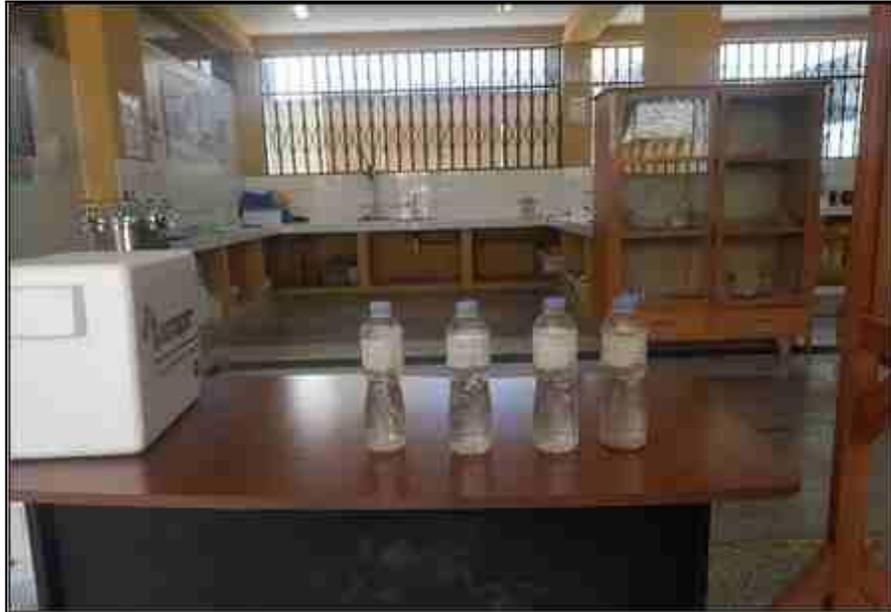
Figura 09: Cooler y las muestras de agua para el respectivo análisis.

Fuente: Facultad Acreditada.Laboratorio de Control de Calidad,donde se observa el Cooler y las muestras de agua para el respectivo análisis del río Coata.Elaboración propia.
