FACULTAD DE INGENIERÍAS

## TESIS

**DETERMINACIÓN DE LA CALIDAD SANITARIA EN LA PLAYA LLACHON  
MEDIANTE EVALUACIÓN DE PARAMETROS MICROBIOLÓGICOS -  
CAPACHICA, 2023.**

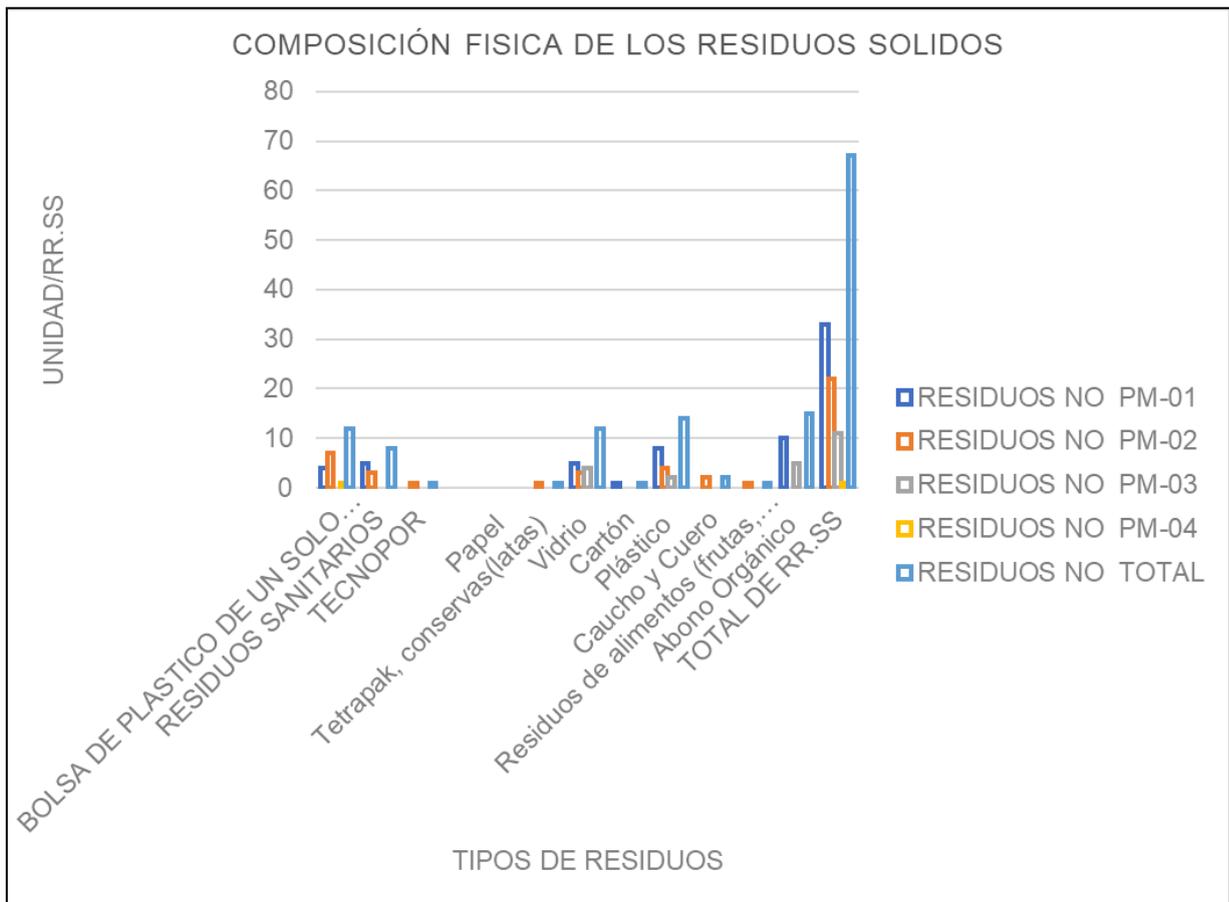
**Figura 04:** Composición Física de RR.SS

Se observa en la tabla 11 y en la figura 04 que la composición de los residuos sólidos de la playa de Llachón se divide en categorías de residuos no aprovechables y aprovechables. Esto permitió identificar que los residuos inorgánicos aprovechables, como las botellas de pet, tuvieron mayor presencia en 14 unidades .

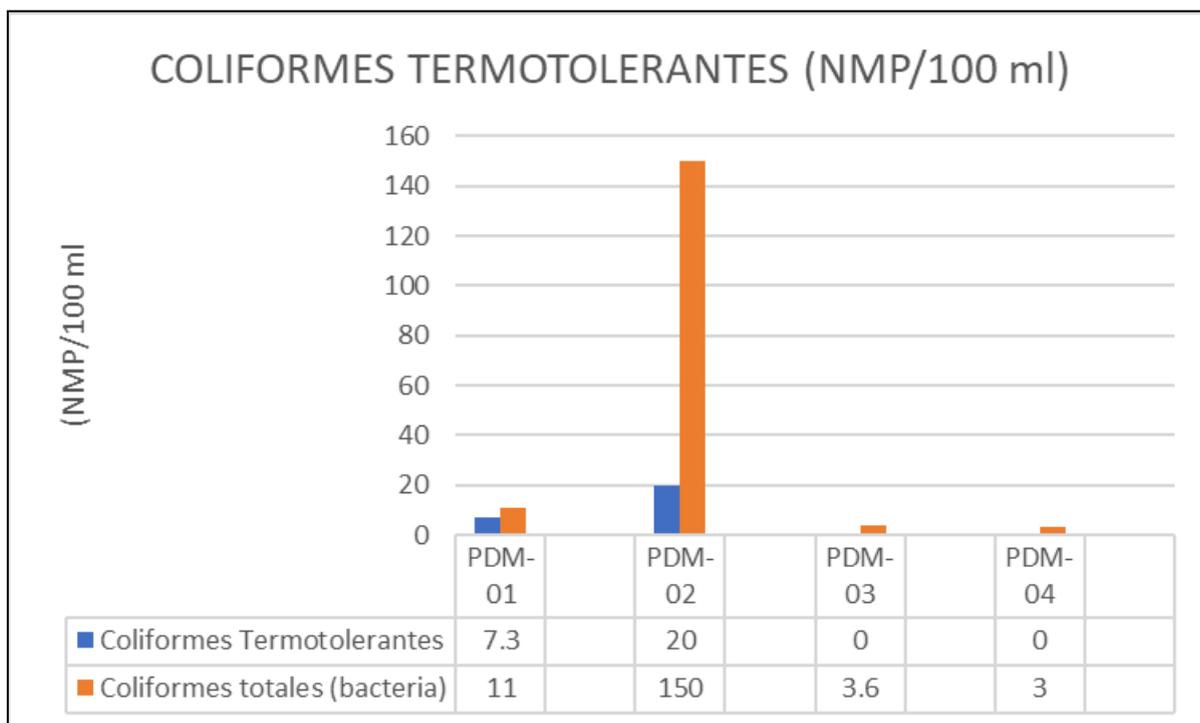
**Figura 05:** Se muestra la concentración de coliformes termotolerantes y totales de la playa de Llachon.

Se observan en la Tabla 14, que los resultados de las concentraciones de coliformes termotolerantes de los 04 puntos de monitoreo de la calidad microbiológica de la playa Llachón, donde se evidencia que los puntos de muestreo tienen un valor y en el PDM-02 tiene una concentración de un valor máximo de 150 NMP/100 mL de CT, el cual en este punto es calificado como Bueno, y su valor mínimo es de 3 NMP/100 mL de CT; dando con un puntaje de 0.50. con relación a la Directiva Sanitaria para Playas del MINSA D.S. 038-MINSA/DIGESA, asimismo (Gonzales, 2023) demostró que en la provincia de Camaná las playas evaluadas superaron la puntuación de >200 NMP/100 mL, mientras que las demás mantuvieron una calificación Buena por tener <200 NMP/100mL. Además (Franco, 2022) también tuvo un promedio de 1,600 NMP/ 100 mL a 2,000 NMP/ 100mL. generando un valor elevado .

La playa de Llachón obtuvo una calificación satisfactoria, según los resultados del análisis de la concentración de coliformes termotolerantes en la playa examinada del Lago Titicaca, el valor medio fue inferior a 8.325 NMP/100ml; en comparación con ([Rosillo, 2020](#)), descubrió una cantidad considerable de coliformes totales, con un valor de 5,4 NMP/100mL y 103 NMP/100 mL, caso contrario fue con ([López, 2023](#)) ya que superó el valor de rango de 200 NMP/100 ml y no obstante ([González, 2023](#)) concluyó que la presencia de estos microorganismos, oscilan entre 33 y 170 NMP/100mL mientras que los termotolerantes ha alcanzando a 2400 NMP/100mL superando una cifra muy considerable.

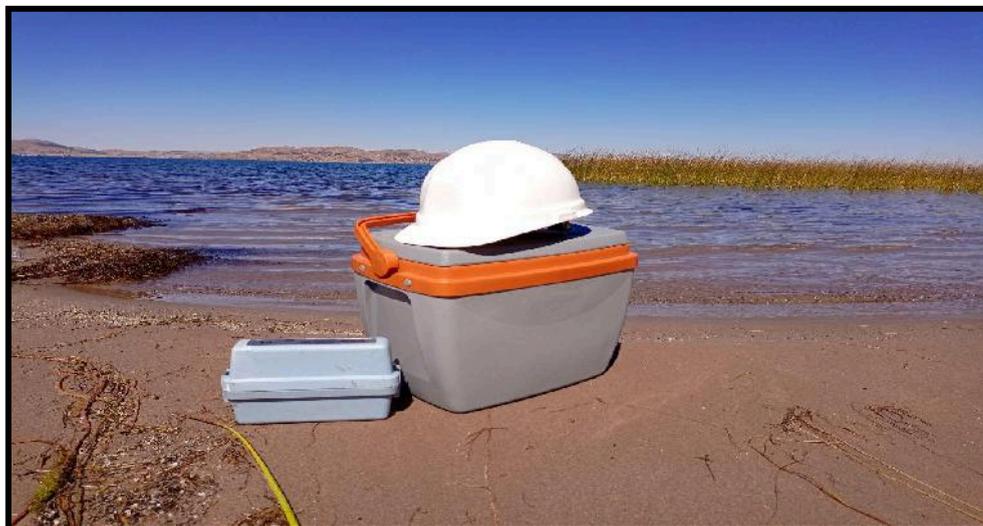
**Figura 07:** Materiales, rotulado y etiquetado de campo.

**Fuente:** Se puede observar en la imagen los materiales correspondientes para iniciar con las muestras de agua en la playa Llachon.

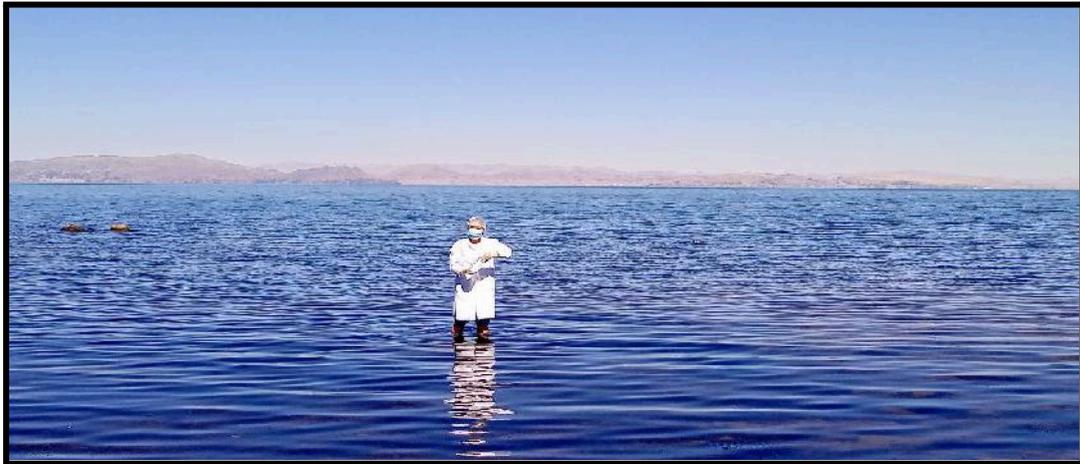
**Figura 08 :** Realización de la toma de muestras correspondientes en la playa Llachon.

**Fuente:** Se observa la realización respectiva de la toma de muestras correspondiente para su análisis respectivo muestras de agua en la zona de la playa Llachon.

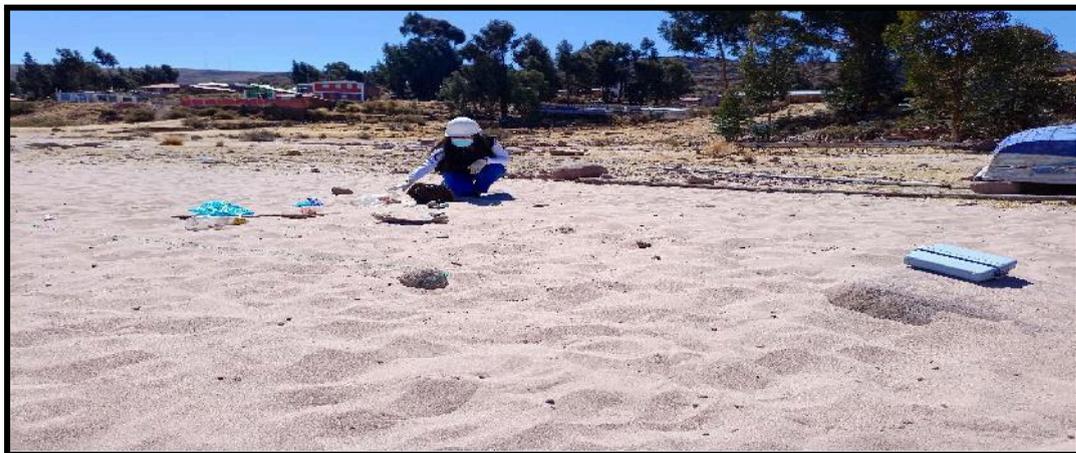
**Figura 09:** Visibilidad e Identificación de residuos sólidos a las orillas de la playa de Llachon.

**Fuente:** Se observa, la identificación respectiva de los RR.SS correspondiente para su observación del área de acuerdo a la directiva sanitaria en la zona de la playa Llachon.

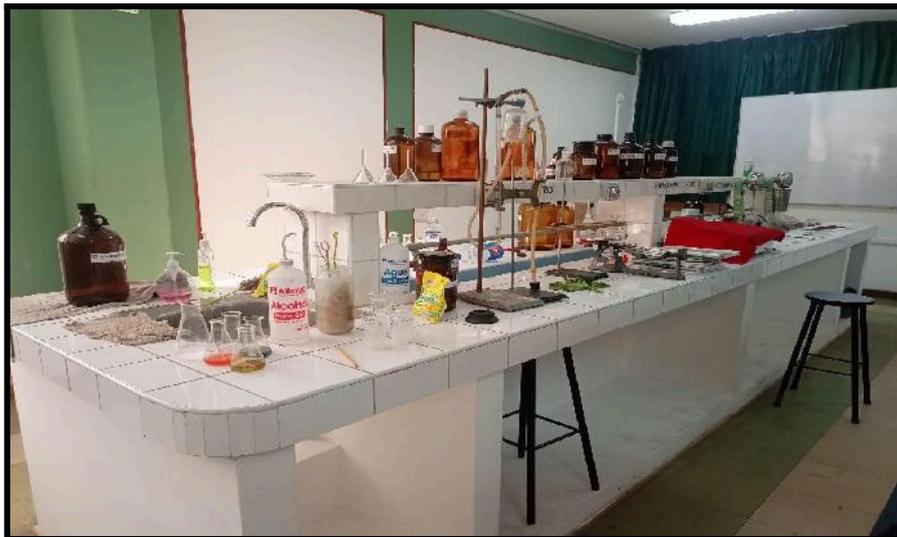
**Figura 11:** Laboratorio de la UNA de aguas y suelos

**Fuente:** Se observa en la imagen el laboratorio de la Facultad Acreditada. Laboratorio de Control de aguas y suelos, donde analizaron (Calidad microbiológica), y se llevó las respectivas muestras de agua de la playa de Llachon.
